コンクリートポール メンテナンス

点検・劣化診断・補修・メンテナンス計画まで
コンクリートポールの安心・安全をガード

NIPPON CONCRETE INDUSTRIES CO., LTD.

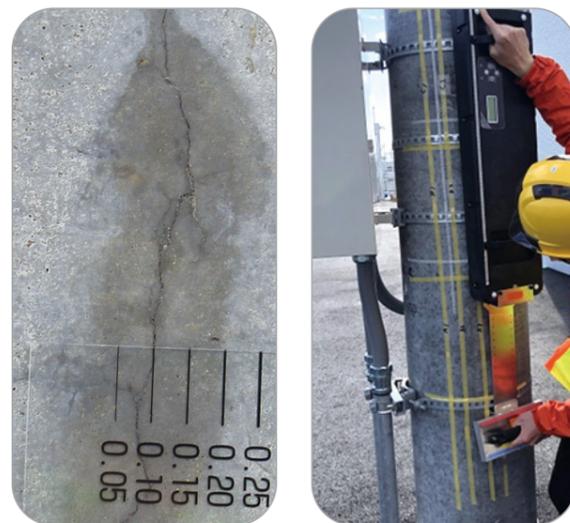
目視やクラックスケールで異常の有無を点検

- ・現地に行き、設置状況、外周や表面の外観目視によりひび割れ・サビなどをチェック
- ・継手部など高所で目に届きにくい位置も双眼鏡などを使用して観察

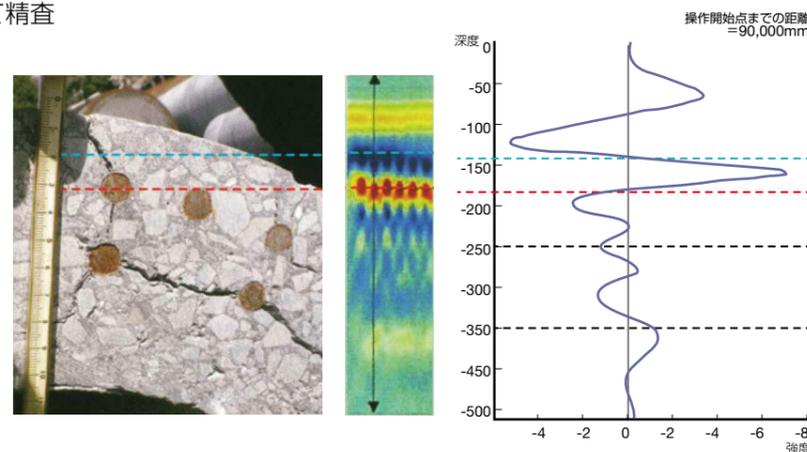
非破壊検査(漏洩磁束法)

非破壊調査 当社独自の解析方法でコンクリートの内部変状が捉えられます。

- ・点検により発見された異常を機器等を使用して精査
- ・非破壊調査で亀裂、配筋、鉄筋サビを解析
- ・高所作業車を使用した調査も可能

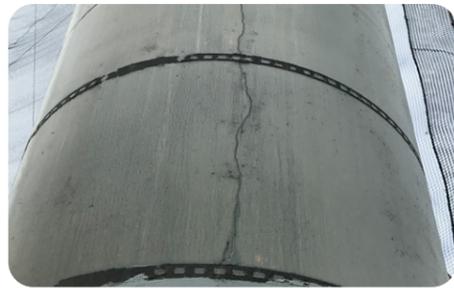
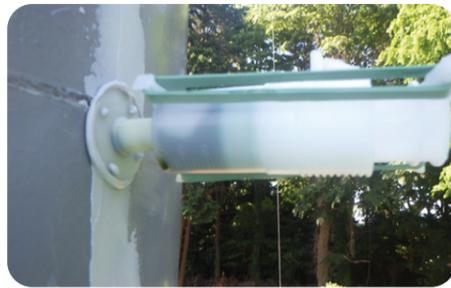
ひび割れ補修工法

・ひび割れに補修材を注入・塗布する工法です。

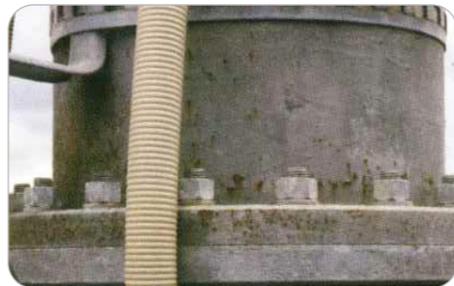
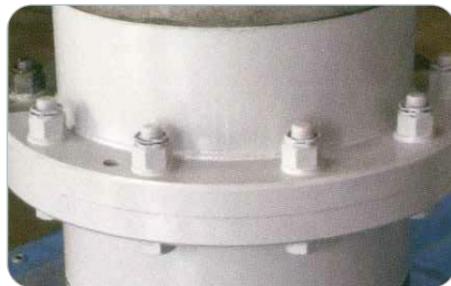
防蝕工法

・継手部などの鋼材に補修材を塗布し、サビの発生を抑制します。

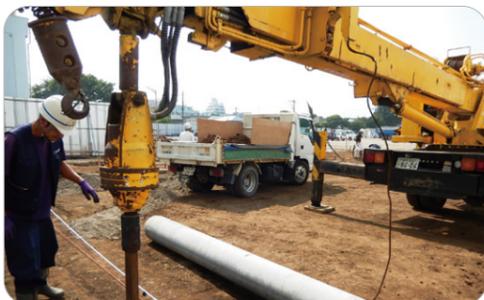
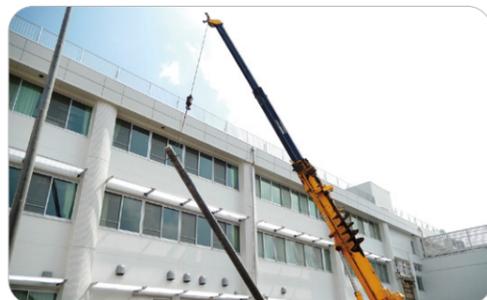
建替施工

・ご要望に応じて、最適なコンクリートポールへの建替を実施します。

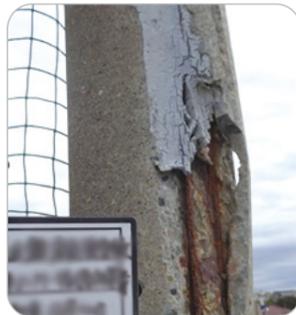
Before

グラウンドと校舎、道路の間をしきる防球ネット用コンクリートポールの一部にコンクリートの剥落等がみられるとのことで点検依頼をいただきました。

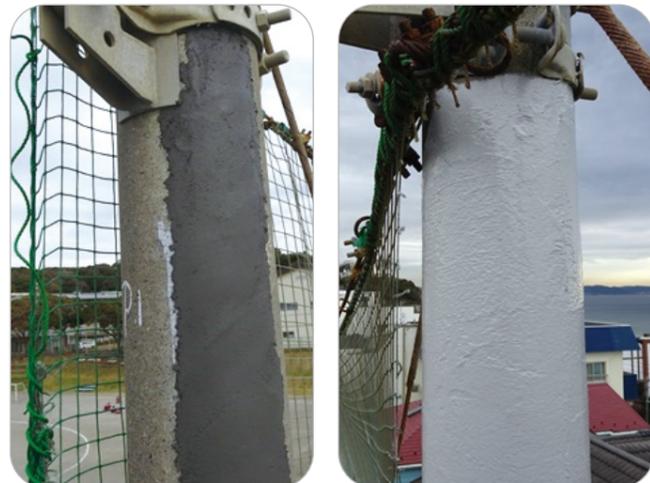
After

現地調査を実施し、補修と同時に劣化の進んだ一部のポールを建替、高さ等を変更することで防球機能を高めることをご提案。春休み期間中の施工により授業やクラブ活動等に支障なく更新が完了しました。塩害なども予想される地域のため、それらを見込んだ維持管理計画を立案・提供し定期点検を実施します。
